## YMPÄRISTÖLUVAN ALOITUSTARKASTUS

Aika 11.11.2020 klo 14  
Paikka Tillolan ampumarata, kiinteistöllä Tupala rno 142-411-4-317  
Läsnä Harri Heino, Iitin Riistanhoitoyhdistys  
Katja Kangas, ympäristötarkastaja/Kouvolan kaupunki

Iitin Riistanhoitoyhdistyksellä on Kouvolan kaupungin rakennus- ja ympäristölautakunnan 7.11.2018 myöntämä ympäristölupa Tillolan ampumaradalle. Ampumarata koostuu yhdestä kivääriradasta (hirvirata). Tehtiin ympäristöluvan aloitustarkastus.

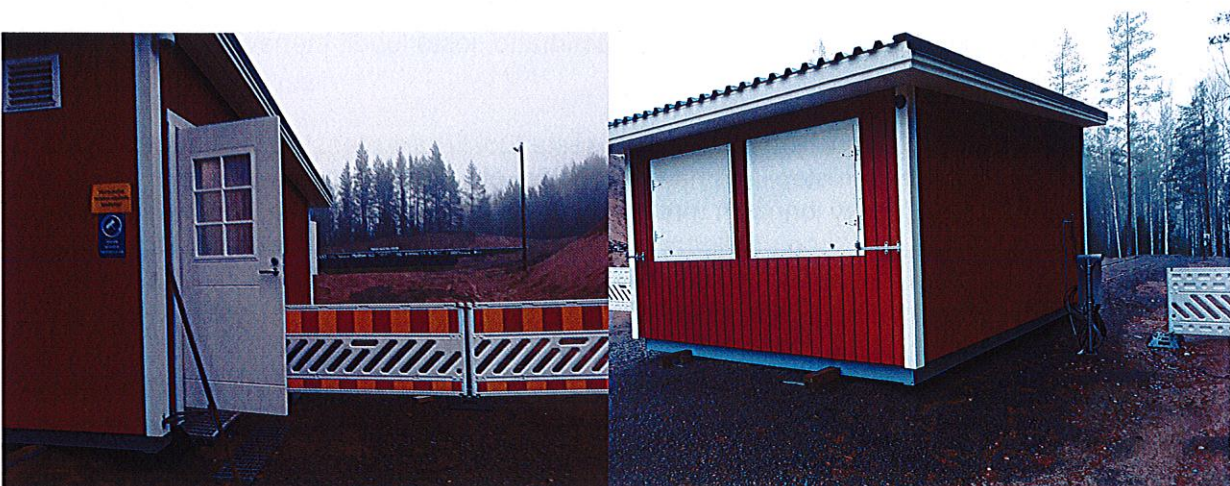
Kuva 1. Ampumakoppi takaa/sivulta, jonka takana näkyy luotiloukku ja taustavalli ja sivulla sivuvalia. Kopin sivuilla oli kevyet kulkuesteet. Kuvassa näkyvässä valaisintolpassa oli valvontakamera.

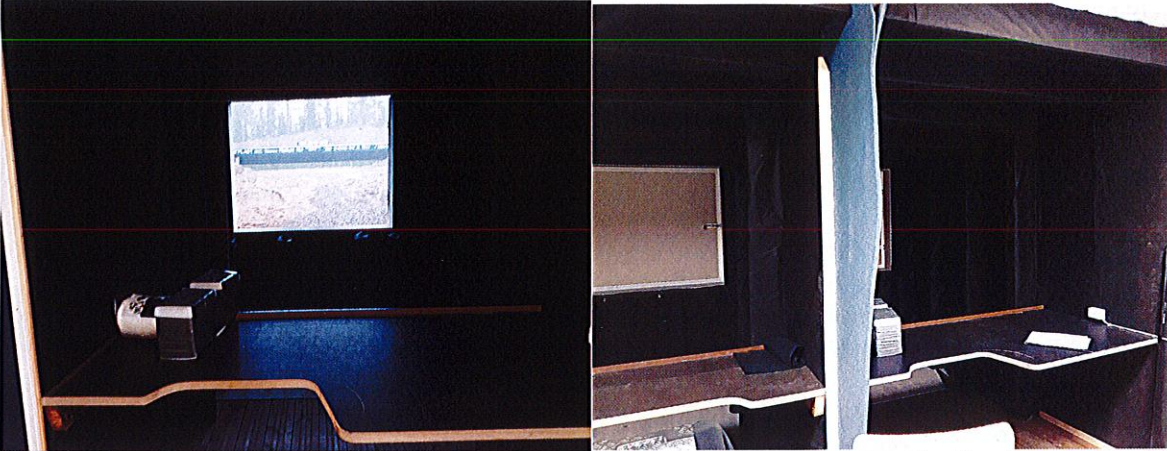
Kuva 2. Ampumakoppi edestä. Luukut ovat kiinni. Takana kauempana näkyy kiskot ja 100 m ampumapaikka.

Kuvat 3 ja 4. Ampumakopin sisältä. Kuvassa 3 luukku auki ja näkyy luotiloukku ja taustavalli.

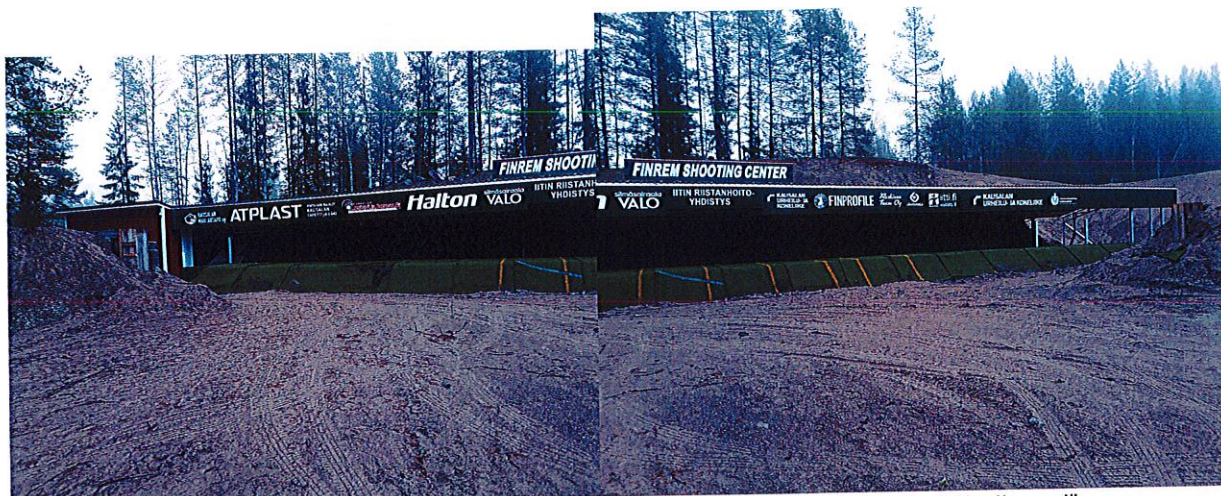
Luotiloukku oli tehty suunnitelmien mukaisesti ja oli järkevän oloinen. Loukku oli yhtenäinen katos-rakenne, jonka sisällä on kumirouhetta, jonka päällä kumimatto, josta luodit menevät läpi loukkuun, kumirouheeseen sekaan.

Kuvat 5 ja 6. Luotiloukku, taustavalli ja sivuvallit. Kuvassa 5 vasemmalla "hirkikoppi".

Lupamääräyksessä 8 on määrätty luotijätteen poistamisesta luokkurakenteesta aina kauden päät-tyessä. Tarkastuksella havaitun perusteella tämä ei vuosittain ole välttämätöntä ainakaan kumi-rouheeseen seasta. Mikäli luoteja kertyy jonnekin muualle kuin kumirouheeseen sekaan, niin ne luodit on syytä poistaa vuosittain. Esim. katoksen päälle/taustavalliin, loukkurakenteen eteen, taakse tai alle. Kumimatot on tarvittaessa vaihdettava. Vuosittain tulee riittävän usein, esim. kerran kuukaudessa, varmistaa, että loukkurakenne on ehjä joka puolelta (kumimatot, alapuolinen pelti, ym)

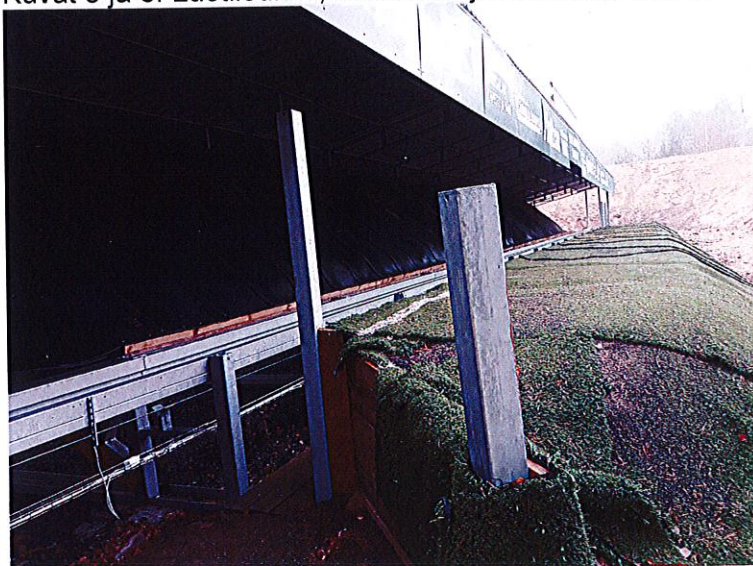
Kuva 7. Luotiloukku kuvattuna "hirkikopilta" päin. Luodit osuvat katoksen alla oleviin kumimattoihin, joiden alla on kumirouhetta. Hirvenjuoksurata näkyy kuvassa kumimattojen edustalla.

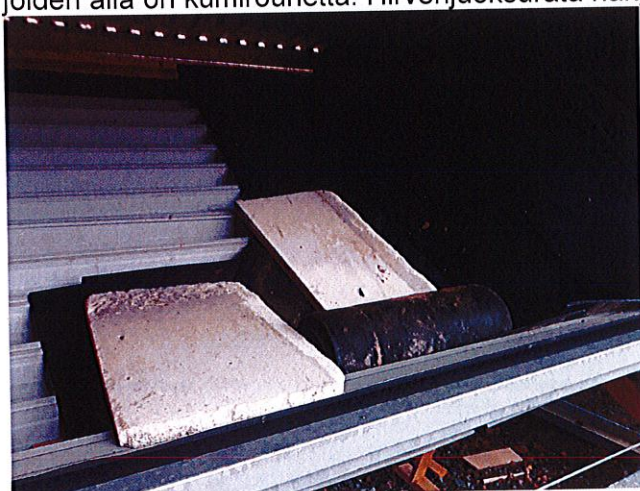
Kuva 8. Luotiloukun rakennetta loukun sivuosassa.
