## VESITARKKAILU 2024

| Projekti | 1091 |
| Kohde | Ampumarata-alue, Tupasuontie 90, Iitti |
| Kiinteistö | Tupasaro RN:o 16:142 |

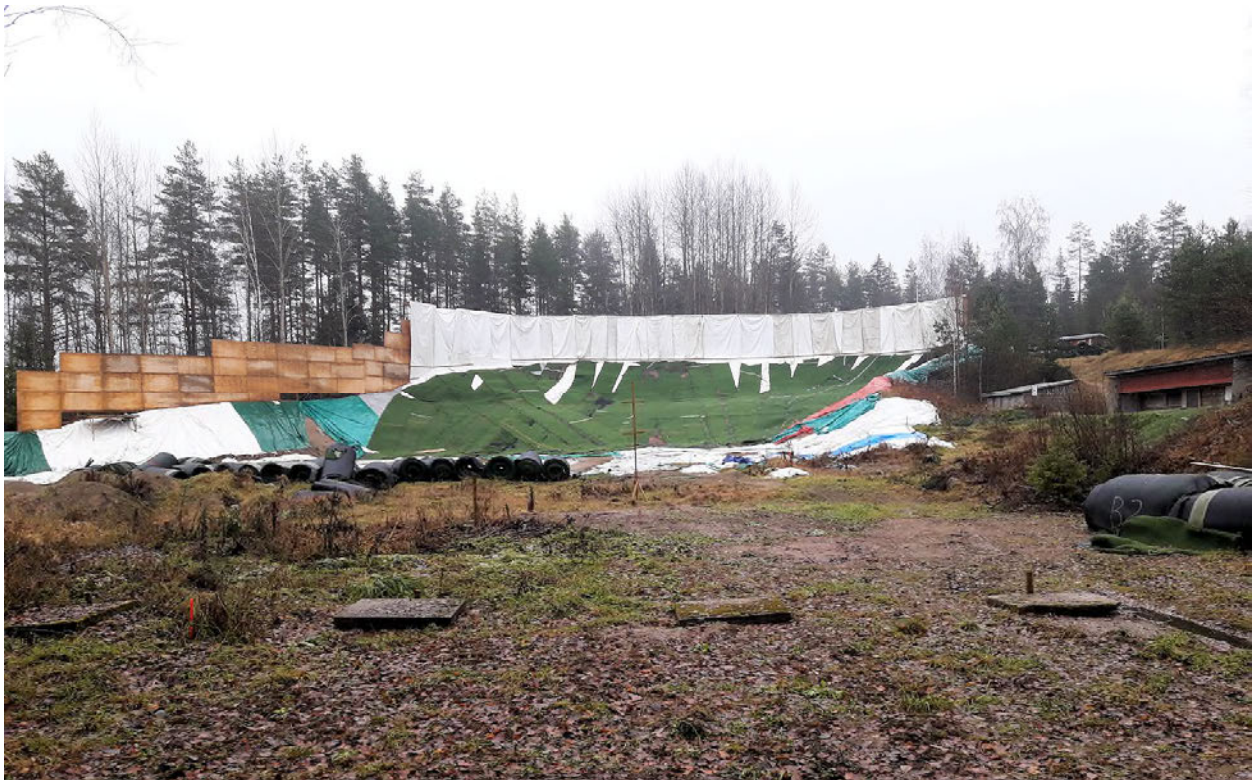
Kuva 2 Tulevalta haulikkoampumapaikalta 11.11.2019

Haulikkoradan rakenteet ovat tekeillä. Haulikkoradan osuma-alueelle on levitetty tiivistyskalvoa (pressuamuvia) ja sen päälle keinonurmea suojakerrokseksi. Rakenteet olivat vielä keskeneräisiä. Taustavallien päälle oli lisätty seinämiä ehkäisemään haulien leviämistä.
